2023 年京台高速公路宁德段
三特桥二类桥维修处治工程

施 工 图 设 计

福建省高速技术咨询有限公司

二〇二三年三月

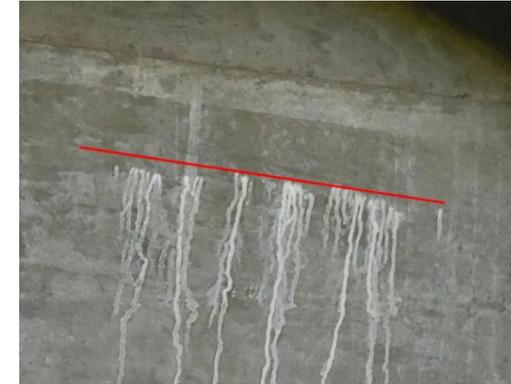
图 3-1: 碗厂大桥下行 L-2-2-6 箱梁: 距左侧 1m 处, 梁顶纵向裂缝; 数量: 1 条, 长度: 1m, 宽度: 0.14mm。

- (1) 当裂缝宽度 $< 0.15\text{mm}$ 时，其对结构内部钢筋锈蚀的影响较小，采用表面封闭法进行封闭；
- (2) 当裂缝宽度 $\geq 0.15\text{mm}$ 时，其对结构内部钢筋锈蚀有一定影响，采用压力灌注法进行处治。

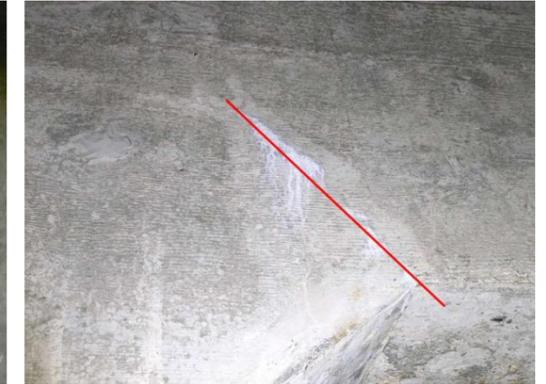
图 3-2: 碗厂大桥上行 R-1-0 箱梁: 距左侧 2m 处斜向裂缝; 数量: 1 条, 长度: 0.5m, 宽度: 0.14mm。

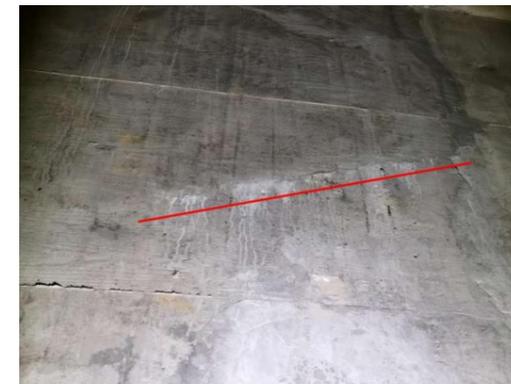
图 3-3: 古田溪 2 号大桥 L-6-5-3 箱梁: 右腹板斜向裂缝; 数量: 1 条, 长度: 1.2m, 宽度: 0.14mm。

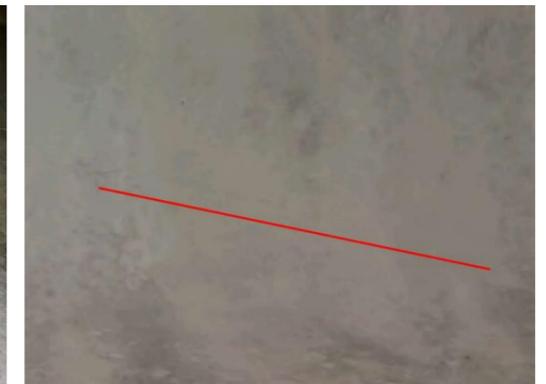
图 3-4: 排头枢纽互通主线桥上行 R-5-7T 梁: 距 4 号墩 0m 处, 左翼缘板斜向裂缝; 数量: 1 条, 长度: 1m, 宽度: 0.12mm。

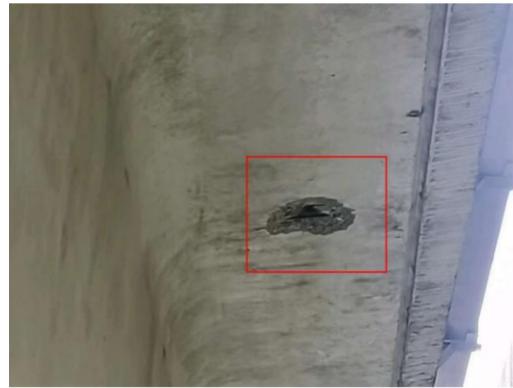
图 3-5: 古田溪 2 号大桥下行 L-2-1T 梁: 距 2 号墩 10m 处, 右翼缘板剥落; 数量: 1 处, 长度: 0.2m, 宽度: 0.2m。

混凝土存在蜂窝、麻面、混凝土剥落、掉角、缺损、凹陷、网裂、流白灰、孔洞等缺陷的，先凿除缺陷部位表层的松散混凝土，露出新鲜混凝土，然后用聚合物砂浆或聚合物混凝土对缺陷部位进行修补。

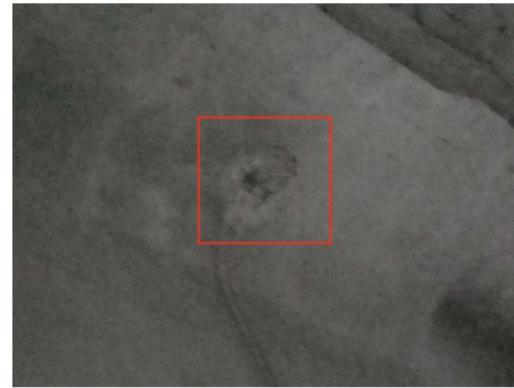
图 3-6: 古田溪 2 号大桥上行 R-3-3T 梁: 距 3 号墩 7m 处, 左翼缘板剥落; 数量: 1 处, 长度: 0.2m, 宽度: 0.2m。

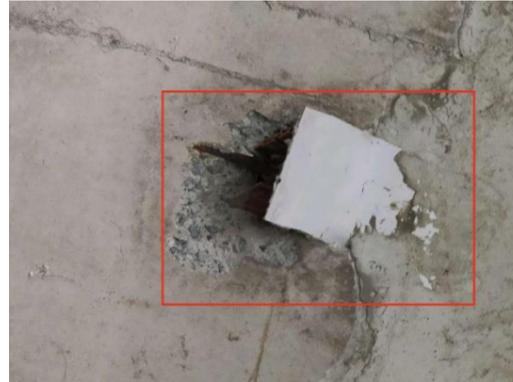
图 3-7: 排头枢纽互通主线桥下行 L-7-4T 梁: 距 7 号墩 1m 处, 右翼缘板剥落; 数量: 1 处, 长度: 0.2m, 宽度: 0.2m。

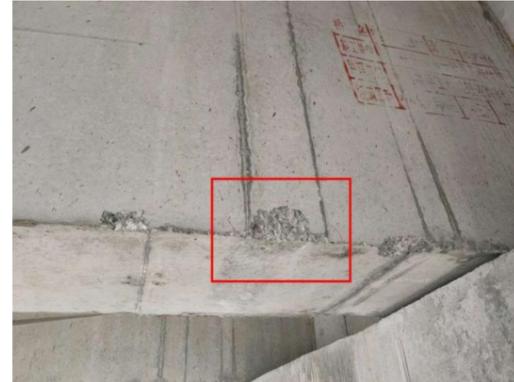
图 3-8: 排头枢纽互通主线桥上行 R-9-4T 梁: 距 9 号墩 1m 处, 马蹄右侧面剥落; 数量: 1 处, 长度: 0.1m, 宽度: 0.1m。

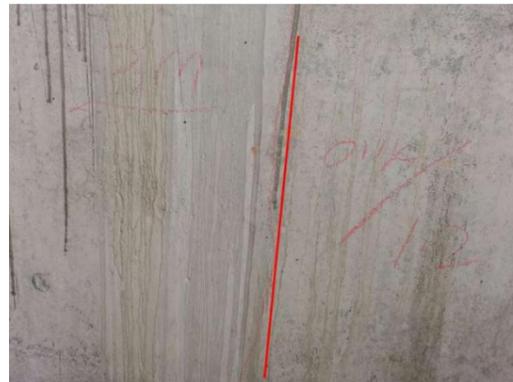
图 3-9 排头枢纽互通主线桥上行 GL-R-9D 盖梁: 距左侧 3m 处, 小桩号面竖向裂缝; 数量: 1 条, 长度: 1.5m, 宽度: 0.14mm。

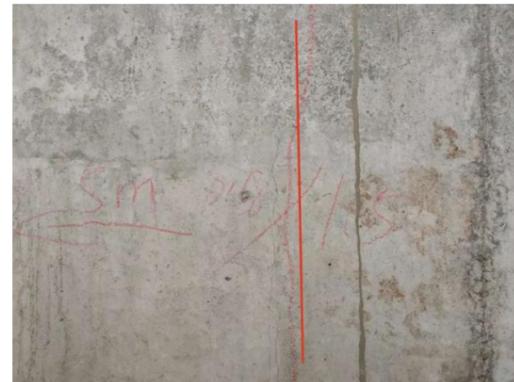
图 3-10 排头枢纽互通主线桥上行 GL-R-9D 盖梁: 距左侧 5m 处, 小桩号面竖向裂缝; 数量: 1 条, 长度: 1.5m, 宽度: 0.18mm。

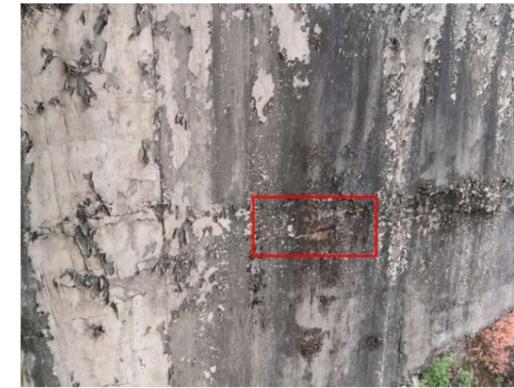
图 3-11: 碗厂大桥下行 GL-L-6D 盖梁: 距右侧 1m 处, 距上缘 1m 处, 小桩号面露筋; 数量: 1 处, 长度: 0.15m。

首先凿除缺陷部位表层的松散混凝土，露出新鲜混凝土，接着用人工除锈的方法，对外露普通钢筋除锈涂刷或喷涂阻锈剂，然后将混凝土表面清理干净，涂刷或喷涂混凝土界面剂后，采用聚合物砂浆或聚合物混凝土对缺陷部位进行修补。对出现锈蚀超过 20%或锈断的钢筋，除锈后应采取同直径钢筋搭焊在原钢筋上进行补强，然后涂刷或喷涂阻锈剂。

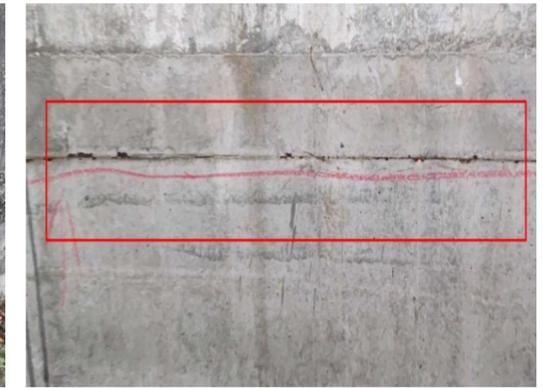
图 3-12: 碗厂大桥上行 GL-R-6D 盖梁: 距左侧 4m 处, 距上缘 0.4m 处, 小桩号面露筋; 数量: 1 处, 长度: 1.5m。

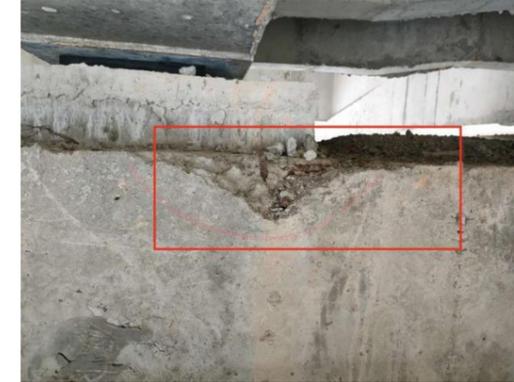
图 3-13: 排头枢纽互通主线桥下行 GL-L-7D 盖梁: 距左侧 10m 处, 大桩号面剥落; 数量: 1 处, 长度: 0.1m, 宽度: 0.1m。

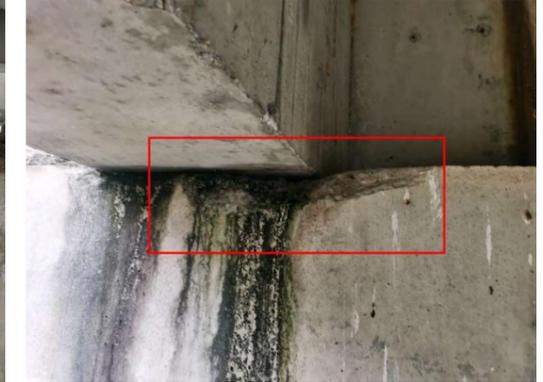
图 3-14: 排头枢纽互通主线桥上行 GL-R-7D 盖梁: 距左侧 1m 处, 小桩号面剥落; 数量: 1 处, 长度: 0.4m, 宽度: 0.15m。

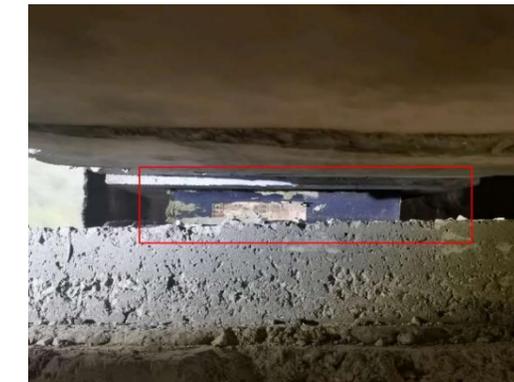
图 3-15: 碗厂大桥下行 ZZ-L-1-1-4 支座: 右侧横向剪切; 数量: 1 个, 角度: 15°。

综合本项目桥梁定检报告现场病害特征及运营情况，本项目桥梁支座病害主要是由支座的自身材料、受力特点、安装缺陷和使用环境等引起的。

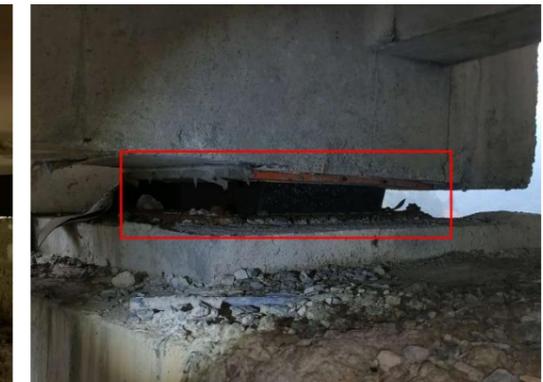
图 3-16: 碗厂大桥上行 ZZ-R-6-5-1 支座: 大桩号面纵向剪切; 数量: 1 个, 角度: 30°。

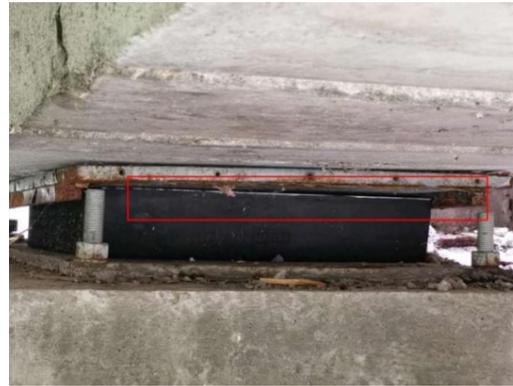
图 3-17: 古田溪 2 号大桥下行 ZZ-L-4-4-1 支座: 小桩号面脱空; 数量: 1 个, 百分比: 30%。

- ① 支座垫石材料强度不足，干缩受压后局部开裂松散，造成支座串动或局部脱空；
- ② 施工时支座垫石标高控制不当存在高差，导致支座串动或脱空；
- ③ 支座垫石和梁底钢板不水平，造成支座在桥梁振动作用下局部脱空；
- ④ 支座安装偏位，在长期受偏压的情况下导致串动或局部脱空。

1. 对于支座脱空的情况,采取垫塞钢板或楔形钢板的方法进行处治,要求填塞密贴支座,确保填塞钢板后支座顶、底面保持水平。
2. 填塞钢板厚度根据支座脱空实际情况进行确定,最小钢板厚度不得小于1mm,且填塞的钢板须采用镀锌钢板,以提高钢板的耐久性。在钢板与支座垫石或预埋钢板间涂刷粘钢胶,提高后期填塞的钢板的牢固性能。
3. 对整体脱空的支座采用整块矩形钢板填塞,填塞钢板应与主梁预埋钢板尺寸相同,施工前应先对预埋钢板进行现场复核。
4. 当支座边缘局部脱空H大于3mm时,应采用楔形钢板A大样的钢板,钢板单块整体,钢板边缘应大于支座边缘5cm。为保证楔形钢板填塞后牢固,应在钢板与主梁预埋支座垫板接触面涂刷粘钢胶。
5. 当支座边缘局部脱空H小于等于3mm时,考虑到楔形钢板的加工及施工困难,可采用楔形钢板B大样所示的钢板,且钢板1紧贴支座,为保证钢板1与钢板2连接牢固,钢板1与钢板2之间应采用粘钢胶粘贴。钢板1与预埋钢板之间的孔隙应注入环氧树脂。钢板1边缘应大于支座边缘5cm。粘贴钢板和注入环氧树脂时应采取适当措施,避免有机溶剂接触或污浊支座,为了楔形钢板能与支座有效贴合,施工前应测量对应支座脱空的具体尺寸。
6. 垫塞钢板工程量暂按每处10kg计,工程量以实际发生量为准,由业主和监理现场确认。
7. 施工前应对支座病害情况和型号进行现场复核,如与设计存在差异,应及时与设计单位、监理单位 and 业主单位沟通。

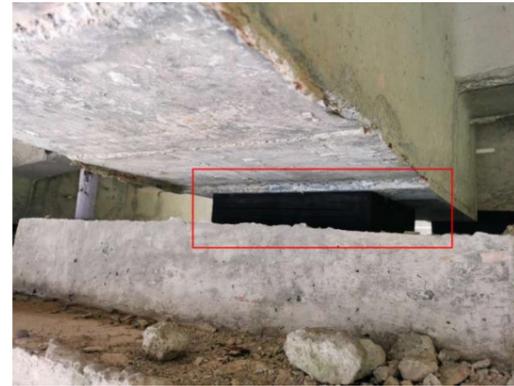
图 3-18: 排头枢纽互通主线桥下行 ZZ-L-7-6-2 支座: 大桩号面位置串动; 数量: 1 个, 位移: 0.05m。

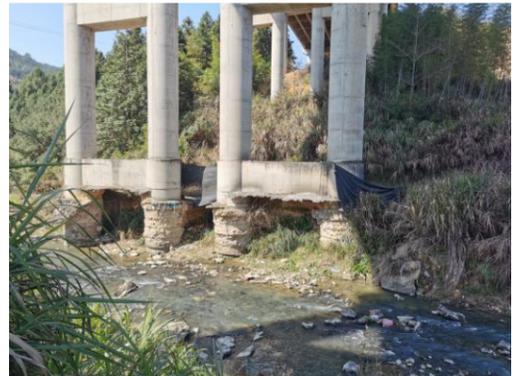
图 3-19: 溪坪大桥 4#桥墩桩基外露

从现场调查情况可知，溪坪大桥和巾中尾该病害发生桩基处于河沟位置，汇水面积较大，雨季雨水多，水流流速较快，冲刷严重，导致地面线随着河水冲刷不断下降，引起桩基或者承台外漏。

- 注：
- 1、图中尺寸除注明外，其余均以毫米为单位。
 - 2、混凝土灌注前，应清除外露虚土及浮渣，清理至稳定土层或新鲜岩面。
 - 3、填充方向和数量可根据现场情况适当调整。
 - 4、本图适用于溪坪大桥4#桩基。

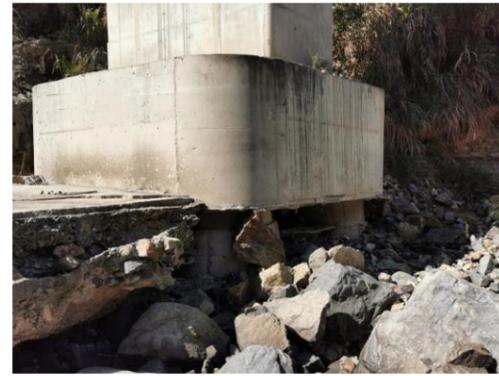
图 3-20: 巾中尾 1 号大桥承台底部掏空

- 1、图中尺寸除注明外，其余均以毫米为单位。
- 2、承台底部冲刷脱空区域填充石块，石块尺寸不得大于30cm，并外包15cm厚素混凝土直至承台顶部。
- 3、施工前，应清除脱空区域外露虚土及浮渣，清理至稳定土层或新鲜岩面。
- 4、填充方向和工程量可根据现场情况适当调整。

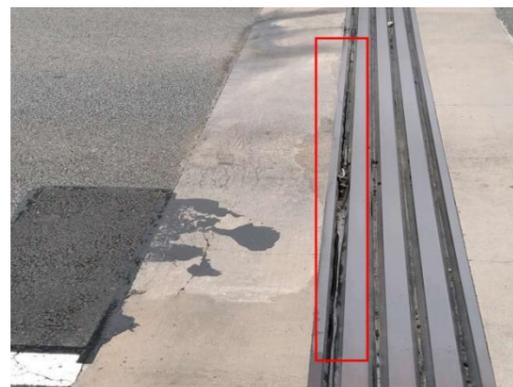
图 3-21: 碗厂大桥下行 L-2f 伸缩缝: 距右侧 3m 处, 伸缩缝橡胶条橡胶带老化破损; 数量: 1 处, 长度: 3.5m, 宽度: 0.02m。

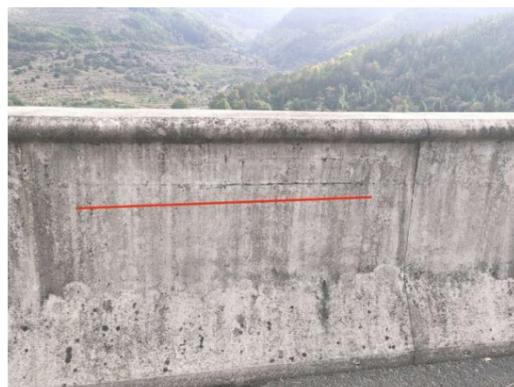
图 3-22: 排头枢纽互通主线桥下行 L-HL-L-1 栏杆、护栏: 距 28 号墩顶 8m 处, 左侧, 护栏露筋; 数量: 1 处, 长度: 0.5m
