2023 年甬莞高速宁德宁连段三特桥  
二类桥维修处治工程

施 工 图 设 计

福建省高速技术咨询有限公司

二〇二三年三月

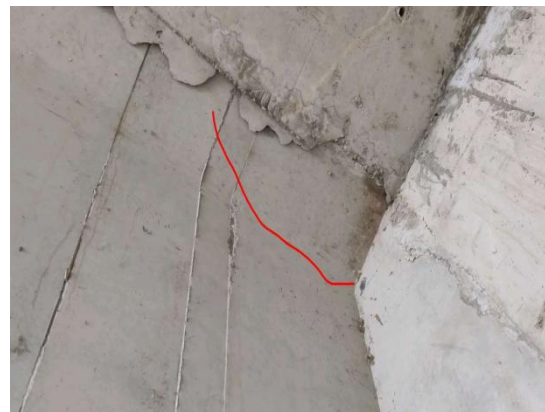
图 3-1：王坑特大桥右幅 R-1-2 箱梁：距 0 号台 0m 处，左侧，翼板与腹板交接处纵向裂缝；数量：1 条，长度：1.5m，宽度：0.12mm。

综合本项目桥梁定检报告现场病害特征及运营情况，本项目桥梁出现的裂缝主要由外部环境温度变化、施工缺陷等引起的表面非结构性裂缝。因此，本项目裂缝维修处治的重点以封闭处理为主。

- （1）当裂缝宽度 $<0.15\text{mm}$ 时，其对结构内部钢筋锈蚀的影响较小，采用表面封闭法进行封闭；
- （2）当裂缝宽度 $\geq 0.15\text{mm}$ 时，其对结构内部钢筋锈蚀有一定影响，采用压力灌注法进行处治。

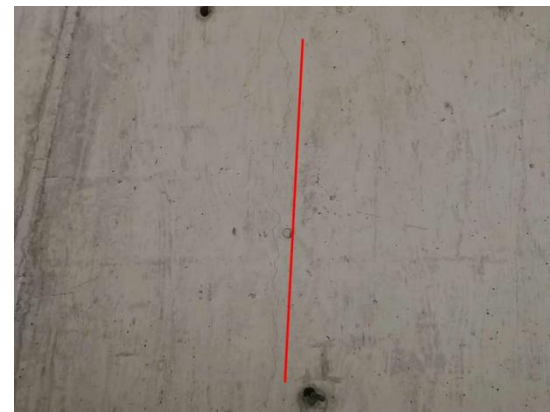
图 3-2：王坑特大桥右幅 R-6-3-4H 上部一般构件：小桩号面竖向裂缝；数量：1 条，长度：1.5m，宽度：0.18mm。

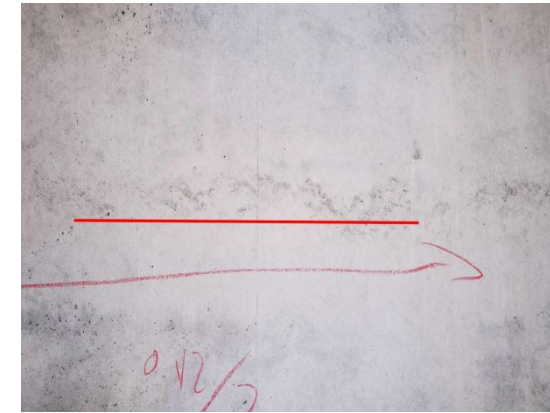
图 3-3：宁德滨海特大桥右幅 3-1 箱梁：距 3 号墩 12m 处，右腹板纵向裂缝；数量：1 条，长度：3m，宽度：0.12mm。

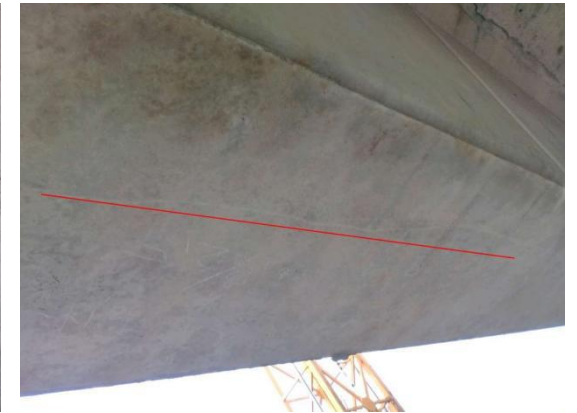
图 3-4：宁德滨海特大桥右幅 54-1 箱梁：距 54 号墩 5m 起，梁底纵向裂缝；数量：1 条，长度：3m，宽度：0.12mm。

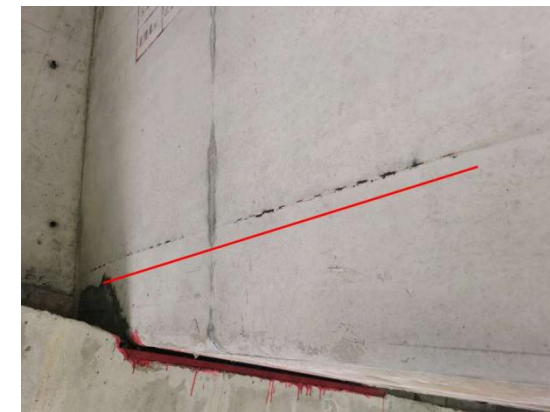
图 3-5：王坑特大桥右幅 R-2-4 箱梁：距 2 号墩 0m 处，左腹板露筋；数量：1 处，长度：1.5m。

综合本项目桥梁定检报告现场病害特征及运营情况，本项目桥梁混凝土表层缺陷及外露钢筋病害主要由桥梁建设期间施工缺陷或运营期间混凝土材料劣化、钢筋锈胀等引起的，且均属于混凝土表面病害。因此，本项目桥梁混凝土表层缺陷及外露钢筋病害维修处治的重点以针对缺陷部位进行修补为主。

首先凿除缺陷部位表层的松散混凝土，露出新鲜混凝土，接着用人工除锈的方法，对外露普通钢筋除锈涂刷或喷涂阻锈剂，然后将混凝土表面清理干净，涂刷或喷涂混凝土界面剂后，采用聚合物砂浆或聚合物混凝土对缺陷部位进行修补。对出现锈蚀超过 20%或锈断的钢筋，除锈后应采取同直径钢筋搭焊在原钢筋上进行补强，然后涂刷或喷涂阻锈剂。

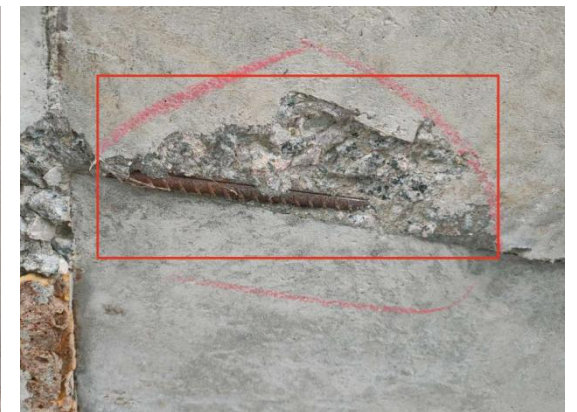
图 3-6：王坑特大桥左幅 L-23-3 箱梁：距 22 号墩 1m 处，梁底剥落；数量：1 处，长度：0.2m，宽度：0.1m

混凝土存在蜂窝、麻面、混凝土剥落、掉角、缺损、凹陷、网裂、流白灰、孔洞等缺陷的，先凿除缺陷部位表层的松散混凝土，露出新鲜混凝土，然后用聚合物砂浆或聚合物混凝土对缺陷部位进行修补。

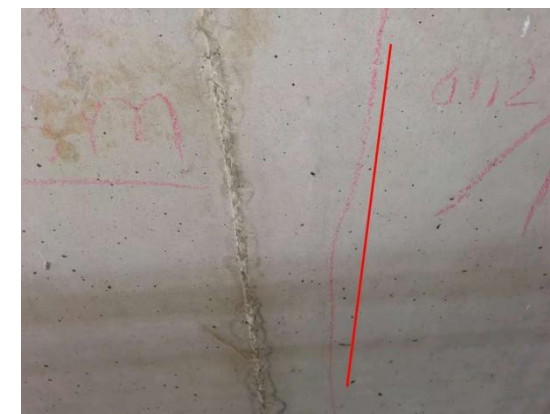
图 3-7：王坑特大桥左幅 GL-L-42D 盖梁：距右侧 3m 处，大桩号面竖向裂缝；数量：1 条，长度：1m，宽度：0.12mm。

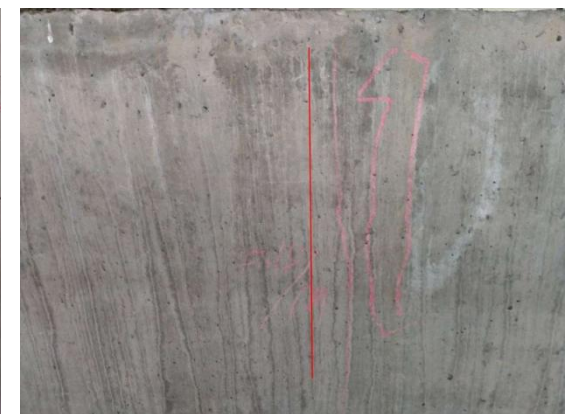
图 3-8：宁德滨海特大桥右幅 GL-1D 盖梁：距左侧 3m 处，大桩号面竖向裂缝；数量：1 条，长度：1m，宽度：0.15mm。

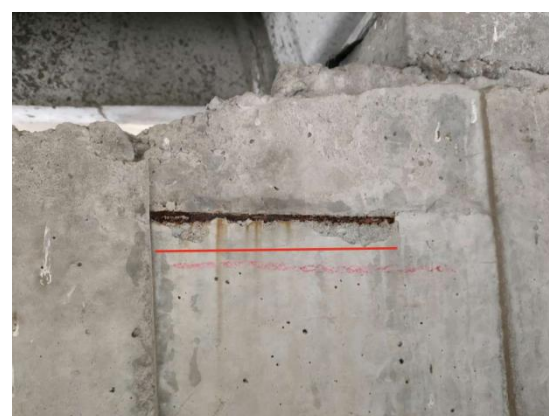
图 3-9：飞鸾互通主线桥右幅 GL-R-5D 盖梁：距左侧 7m 处，大桩号面露筋；数量：1 处，长度：0.15m。

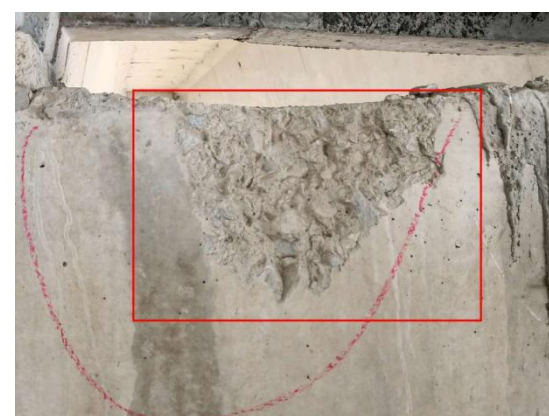
图 3-10：宁德滨海特大桥左幅 GL-75D 盖梁：距大桩号面 0m 处，距左侧 7m 处，大桩号面剥落；数量：1 处，长度：0.3m，宽度：0.3m。

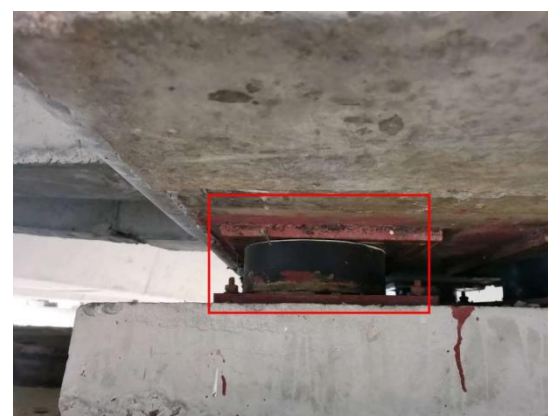
图 3-11：王坑特大桥右幅 ZZ-R-19-19-8 支座：小桩号面位置串动；数量：1 个，位移：0.05m。

1、支座垫石材料强度不足，干缩受压后局部开裂松散，造成支座串动或局部脱空；

综合本项目桥梁定检报告现场病害特征及运营情况，本项目桥梁支座病害主要是由支座的自身材料、受力特点、安装缺陷和使用环境等引起的。

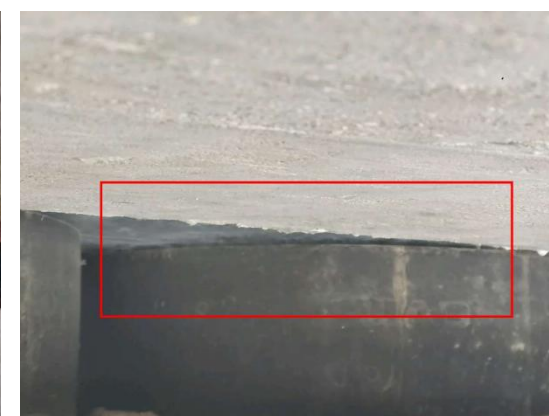
图 3-12：宁德滨海特大桥右幅 ZZ-217-6 支座：脱空；数量：1 个，百分比：50%。

4、支座垫石标高施工时控制不当存在高差，高差过大导致个别支座脱空，而相邻支座受力过大，甚至超过支座的承载能力导致橡胶体开裂破坏；

- 1、支座被混凝土或砂土包裹时，人工凿除支座周围混凝土或砂土；
- 2、支座防尘罩缺失时，更换支座防尘罩；
- 3、支座上下钢板锈蚀，对钢板进行除锈并喷涂阻锈剂防止锈蚀；
- 4、对橡胶支座剪切变形标度大于等于 4 度时，对其进行更换，否则不进行处理；
- 5、支座垫石存在开裂、破损等病害，用聚合物砂浆进行修补；
- 6、支座脱空时，垫塞楔形钢板。

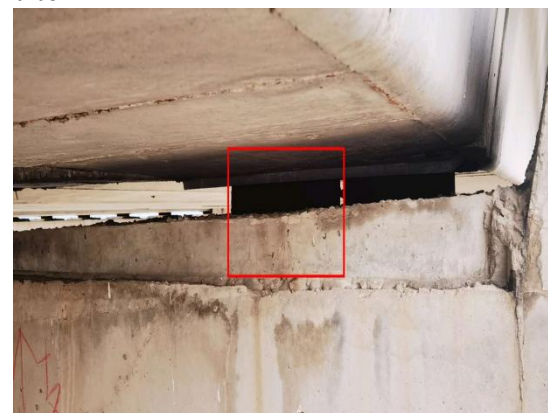
图 3-13：飞鸾互通主线桥右幅 ZZ-R-6-6-2 支座：左侧横向剪切；数量：1 个，角度：20°。

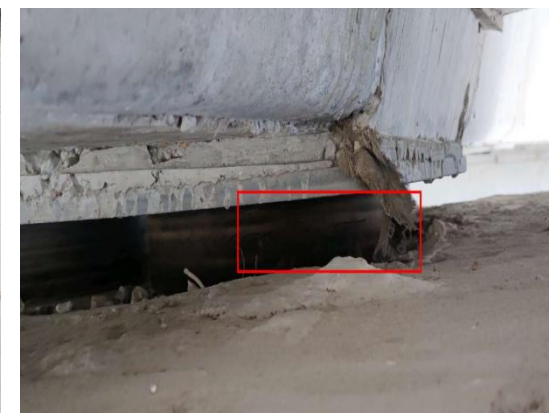
图 3-14：王坑特大桥左幅 ZZ-L-35-35-8 支座：左侧横向开裂；长度：0.3m，数量：1 条，宽度：1mm。

支座橡胶局部老化变质、开裂的采用涂刷专用橡胶支座裂缝封闭胶处理。

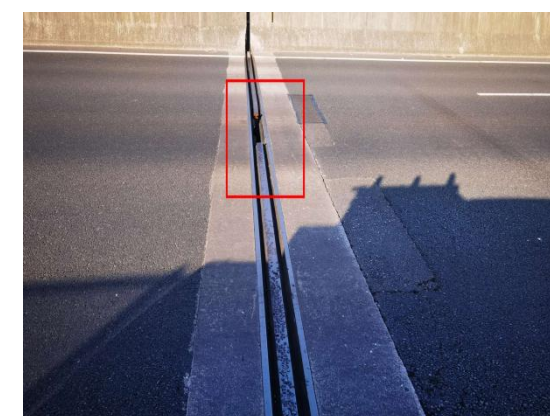
图 3-15：王坑特大桥下行 9f 伸缩缝：距右侧 5m 处，伸缩缝型钢锚固件松动、缺失；数量：1 处，长度：1m，宽度：0.5m。

| 项目编号 | 缺陷名称 | 单位<br>(数量1/数量2) | 数量1 | 数量2 | 建议处治方案 | 备注 |
|---|---|---|---|---|---|---|
| 伸缩缝 | D160伸缩缝破损 | m/条 | 31 | 2 | 更换伸缩缝 | |

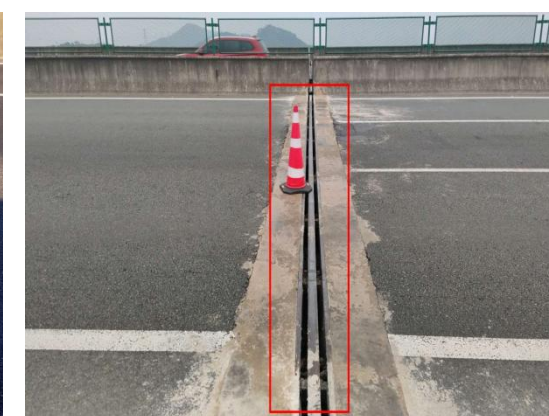
图 3-15：王坑特大桥上行 R-2f 伸缩缝：伸缩缝橡胶条橡胶带老化破损；数量：2 处，长度：14m，宽度：0.05m。

| 项目编号 | 缺陷名称 | 单位<br>(数量1/数量2) | 数量1 | 数量2 | 建议处治方案 | 备注 |
|---|---|---|---|---|---|---|
| | 橡胶带老化破损 | m/条 | 77.5 | 5 | 更换止水带 | |
