2023 年京台高速公路宁德段
三特桥二类桥维修处治工程

施 工 图 设 计

福建省高速技术咨询有限公司

二〇二三年三月

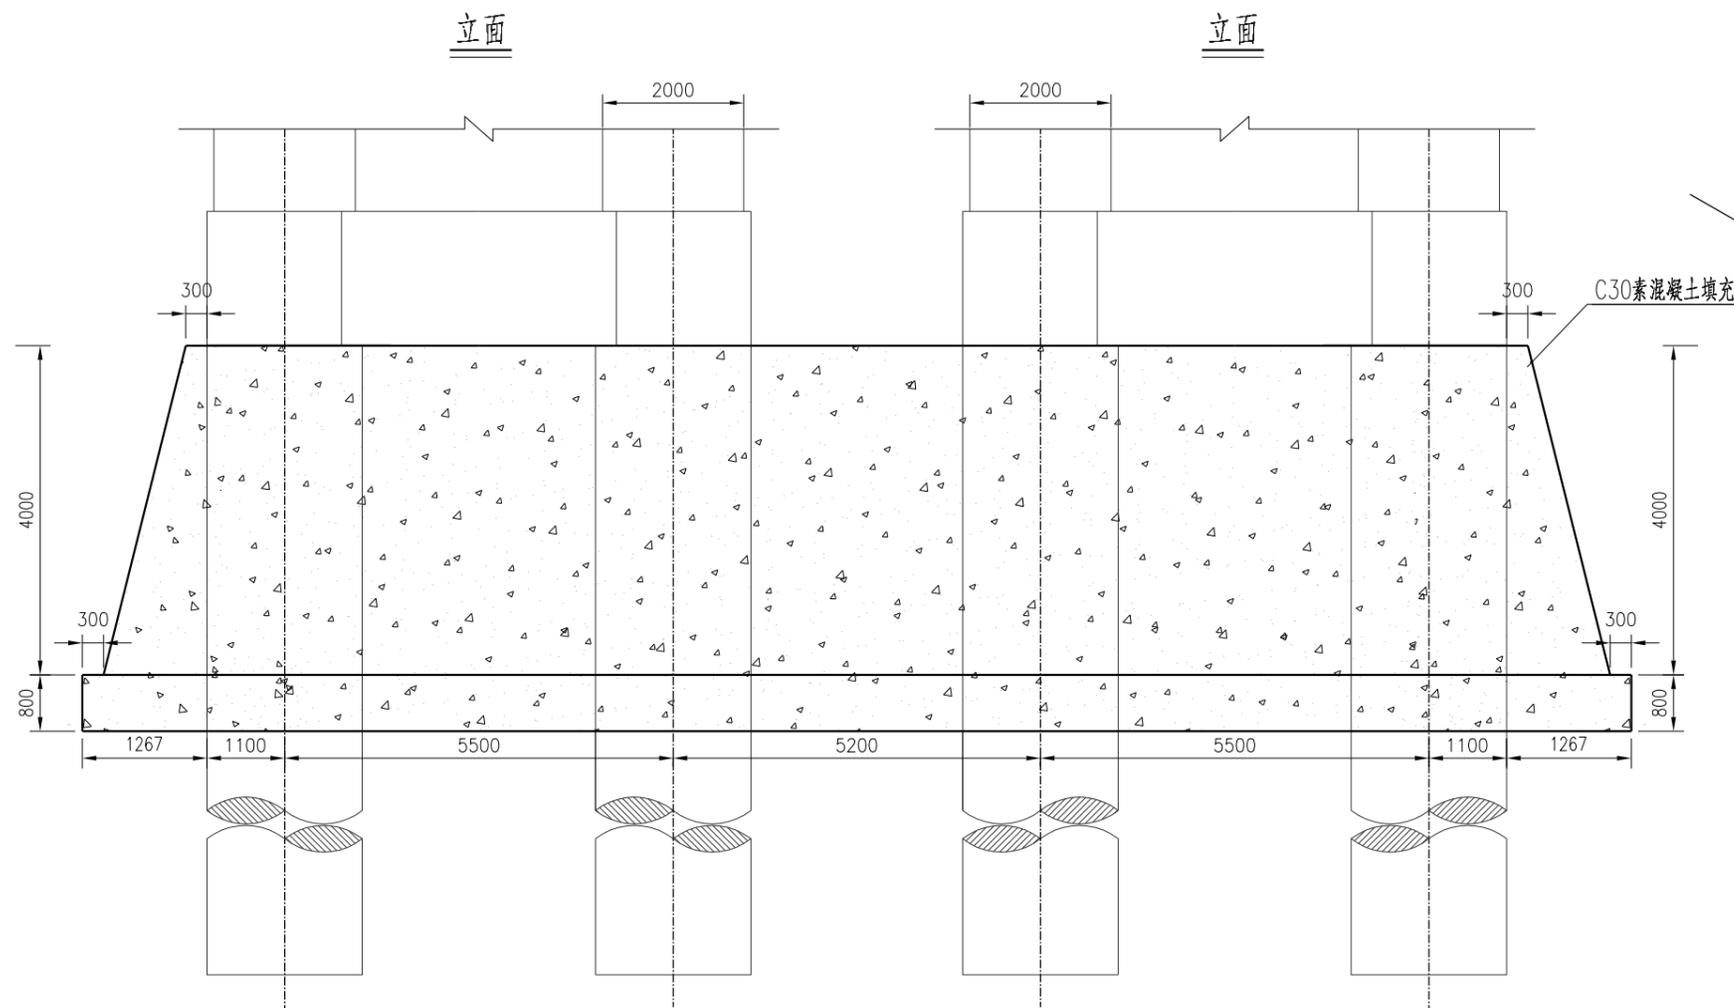
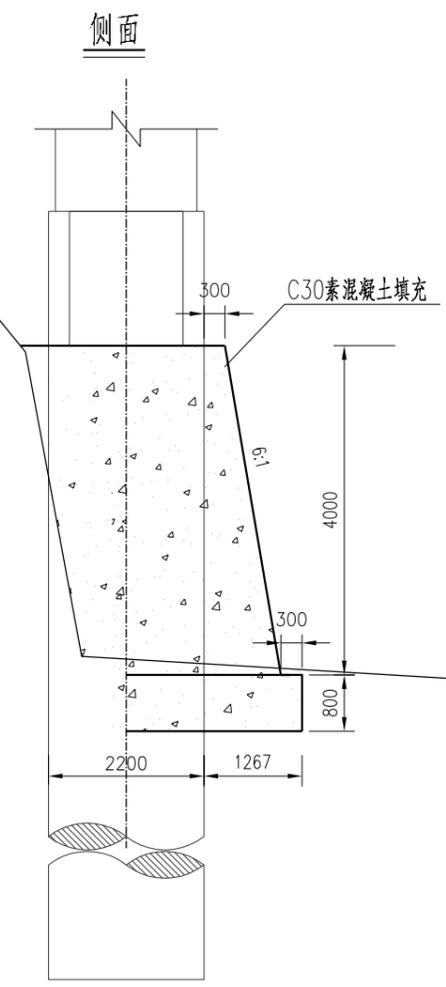
从现场调查情况可知，溪坪大桥和巾中尾该病害发生桩基处于河沟位置，汇水面积较大，雨季雨水多，水流流速较快，冲刷严重，导致地面线随着河水冲刷不断下降，引起桩基或者承台外漏。

- 注：
- 1、图中尺寸除注明外，其余均以毫米为单位。
 - 2、混凝土灌注前，应清除外露虚土及浮渣，清理至稳定土层或新鲜岩面。
 - 3、填充方向和数量可根据现场情况适当调整。
 - 4、本图适用于溪坪大桥4#桩基。

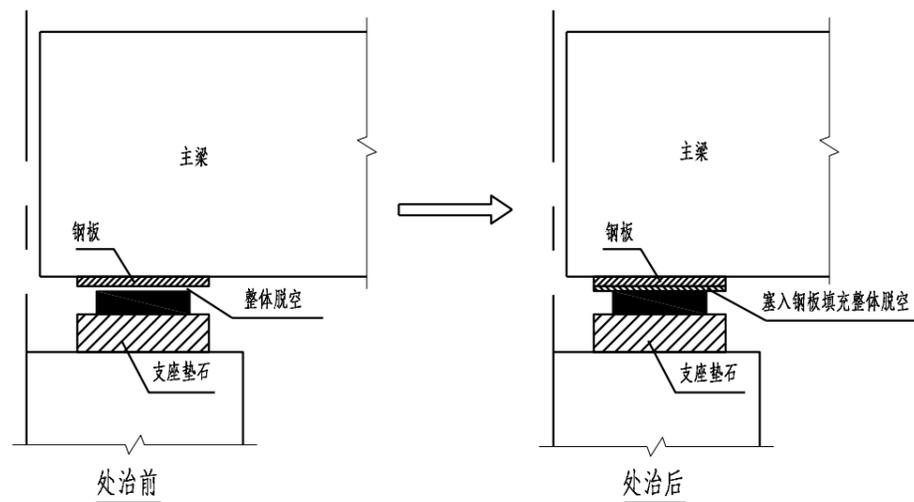
支座整体脱空处治示意

- ① 支座垫石材料强度不足，干缩受压后局部开裂松散，造成支座串动或局部脱空；
- ② 施工时支座垫石标高控制不当存在高差，导致支座串动或脱空；
- ③ 支座垫石和梁底钢板不水平，造成支座在桥梁振动作用下局部脱空；
- ④ 支座安装偏位，在长期受偏压的情况下导致串动或局部脱空。

1. 对于支座脱空的情况,采取垫塞钢板或楔形钢板的方法进行处治,要求填塞密贴支座,确保填塞钢板后支座顶、底面保持水平。
2. 填塞钢板厚度根据支座脱空实际情况进行确定,最小钢板厚度不得小于1mm,且填塞的钢板须采用镀锌钢板,以提高钢板的耐久性。在钢板与支座垫石或预埋钢板间涂刷粘钢胶,提高后期填塞的钢板的牢固性能。
3. 对整体脱空的支座采用整块矩形钢板填塞,填塞钢板应与主梁预埋钢板尺寸相同,施工前应先对预埋钢板进行现场复核。
4. 当支座边缘局部脱空H大于3mm时,应采用楔形钢板A大样的钢板,钢板单块整体,钢板边缘应大于支座边缘5cm。为保证楔形钢板填塞后牢固,应在钢板与主梁预埋支座垫板接触面涂刷粘钢胶。
5. 当支座边缘局部脱空H小于等于3mm时,考虑到楔形钢板的加工及施工困难,可采用楔形钢板B大样所示的钢板,且钢板1紧贴支座,为保证钢板1与钢板2连接牢固,钢板1与钢板2之间应采用粘钢胶粘贴。钢板1与预埋钢板之间的孔隙应注入环氧树脂。钢板1边缘应大于支座边缘5cm。粘贴钢板和注入环氧树脂时应采取适当措施,避免有机溶剂接触或污浊支座,为了楔形钢板能与支座有效贴合,施工前应测量对应支座脱空的具体尺寸。
6. 垫塞钢板工程量暂按每处10kg计,工程量以实际发生量为准,由业主和监理现场确认。
7. 施工前应对支座病害情况和型号进行现场复核,如与设计存在差异,应及时与设计单位、监理单位 and 业主单位沟通。
